# Kajian Struktur Kubah Mesjid di Surabaya

Nur Ahmad Husin \*)

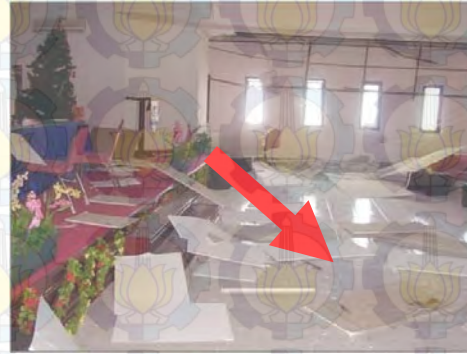
**Gambar 2 :** Kondisi Lantai 3 Gedung Bank Papua cabang Manokwari Pasca Gempa

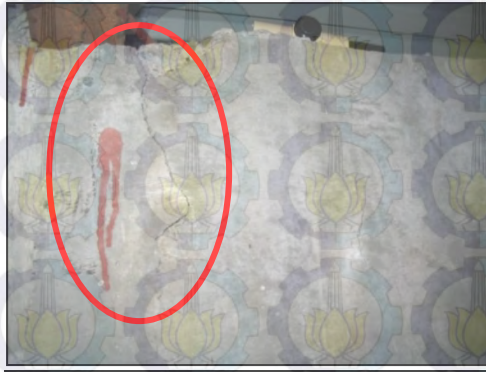
**Gambar 3 :** Kondisi kerusakan kuda-kuda beton Lantai 3 Gedung Bank Papua cabang Manokwari Pasca Gempa

**Tabel 7** : Tingkat Kerusakan Yang Telah Terjadi Pada Struktur Bangunan Bank Papua

No	Elemen Struktur Bangunan	Jumlah Elemen Struktur	Tingkat Kerusakan Struktur (TKS)			
			G	R	S	B
1	Balok Kuda-kuda	10	-	-	4	6
2	Balok Nok	4	-	-	4	-
3	Balok Atap	3	-	3	-	-
4	Balok Tingkat	3	-	3	-	-

1. Sebagai prioritas perbaikan sehingga perlu segera dilakukan adalah penggantian balok kuda-kuda atap dari beton bertulang menjadi balok kuda-kuda baja WF 400x200x8x13 sebagaimana dijelaskan pada Bab VI dan lampiran untuk detail perkuatannya.
2. Melepas pembungkus kolom dengan memberikan pembungkus kolom baru dengan memberikan shear connector antara beton kolom dengan pembungkus kolom atau bisa membungkus dengan pembungkus kolom dengan material yang ringan.
3. Segera melakukan perbaikan terhadap retak-retak yang terjadi. Untuk retak-retak pada dinding dapat dilakukan perbaikan atau penggantian dinding secara parsial dan setempat. Sedangkan untuk perbaikan retak-retak pada balok dan kolom dapat menggunakan sistem injeksi. Perkuatan berikutnya yang perlu dilakukan adalah perkuatan terhadap beberapa balok yang mengalami kegagalan di lapangan maupun tumpuan sebagaimana terlampir. Adapun

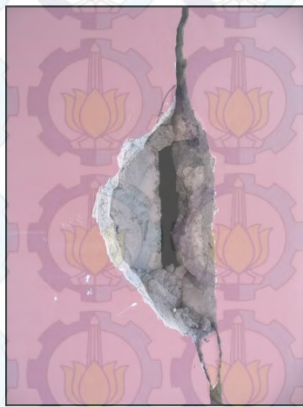
**Gambar 4 :** Terkelupasnya pembungkus kolom Gedung Bank Papua cabang Manokwari Pasca Gempa

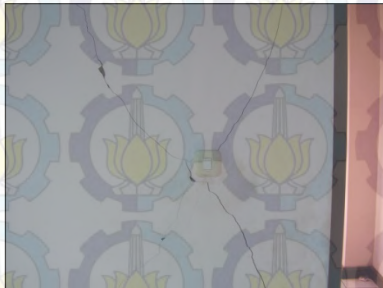
**Gambar 5.** Retak yang terjadi pada elemen dinding

Pengujian non destructive lainnya adalah pengamatan visual tingkat kerusakan struktur. Kerusakan struktur beton bertulang diawali dengan retak – retak rambut. Bila diperhatikan pada pola retak yang terjadi, retak – retak ini muncul akibat adanya pembebanan yang berlebihan atau disebut dengan retak struktural. Perbaikan pada retak – retak yang semacam ini dilakukan dengan cara merepair retak-retak tadi dengan cara grouting. Selain itu juga terdapat retak yang diakibatkan oleh adanya sifat susut pada beton. Jenis kerusakan yang kedua ini terjadinya hanya pada permukaan beton saja, cara repairing biasanya cukup dengan cara melakukan coating pada permukaan betonya.

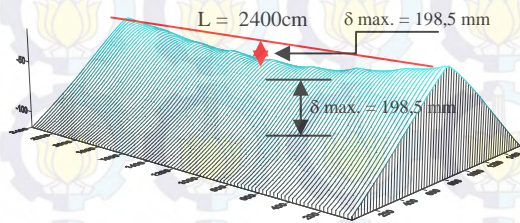
**Gambar 13.** Perubahan perbedaan tinggi pada As 2 s/d 6 struktur kuda-kuda

Hasil pengamatan terhadap lendutan pada struktur atap menunjukkan lendutan yang terjadi pada struktur atap sebagaimana ditunjukkan pada gambar 11 sebesar 198,5 mm sudah melampaui persyaratan lendutan ijin maksimum yang diijinkan SNI 03-2847-2002 yakni sebesar  $L/480 = 6000/480 = 12,5$  mm.

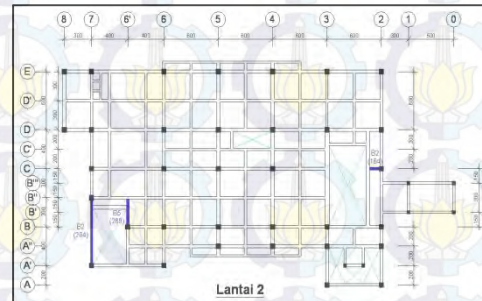
**Gambar 15.** Perkuatan yang perlu dilakukan pada elemen struktur balok lantai 2 Gedung Bank Papua cabang Manokwari

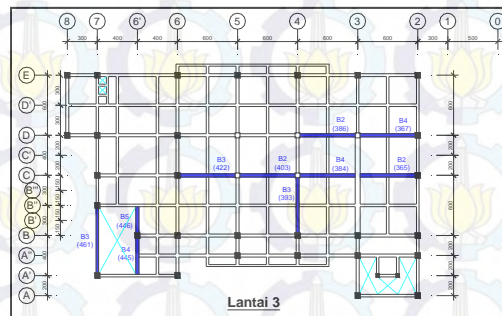
**Gambar 16.** Perkuatan yang perlu dilakukan pada elemen struktur balok lantai 3 Gedung Bank Papua cabang Manokwari

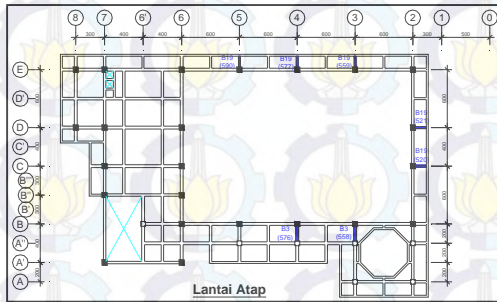
**Gambar 17.** Perkuatan yang perlu dilakukan pada elemen struktur balok lantai atap Gedung Bank Papua cabang Manokwari

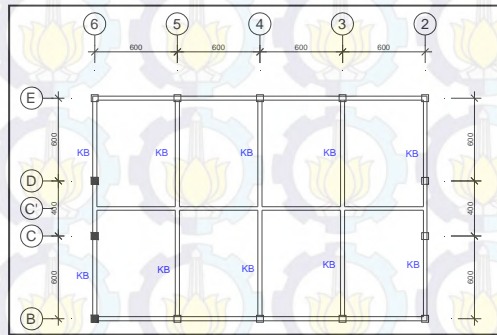
**Gambar 18.** Balok kuda-kuda atap Gedung Bank Papua cabang Manokwari yang mengalami kegagalan akibat gempa.

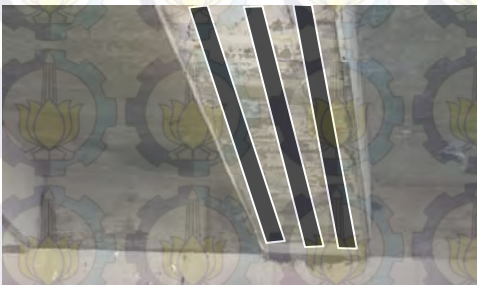
Menurut hasil analisa diketahui bahwa terdapat dua buah balok jenis B3 yang mengalami kegagalan momen di lapangan yaitu elemen 393 (As 4 – BC) dan 461 (As 7 – A”B”). Maka perlu dilakukan suatu perkuatan di mana metode perkuatan yang praktis dan mudah dilakukan adalah dengan menggunakan **CFRP (Carbon Fiber Reinforced Polymer) tipe laminate tape**. Jenis perkuatan ini mudah sekali dipasang pada lokasi perbaikan sehingga waktu yang dibutuhkan tidak terlalu lama dan tidak terlalu banyak merusak elemen struktur yang akan diperbaiki. Bahan ini mempunyai karakteristik yang hampir sama dengan baja tulangan, ringan, praktis dan mudah dikerjakan (dipotong dan dipasang) serta dapat menyatu dengan elemen struktur yang diperkuat dalam menerima beban yang bekerja.

**Gambar 19.** Pemasangan CFRP pada Balok di Lapangan
